Rapport d'enquête

**Incendie dans le compartiment machine du navire roulier à passagers
MONTE D'ORO
le 6 juin 2023, au large de l'île Rousse (Corse)**

Bureau d'enquêtes sur les événements de mer

Rapport publié : mars 2024

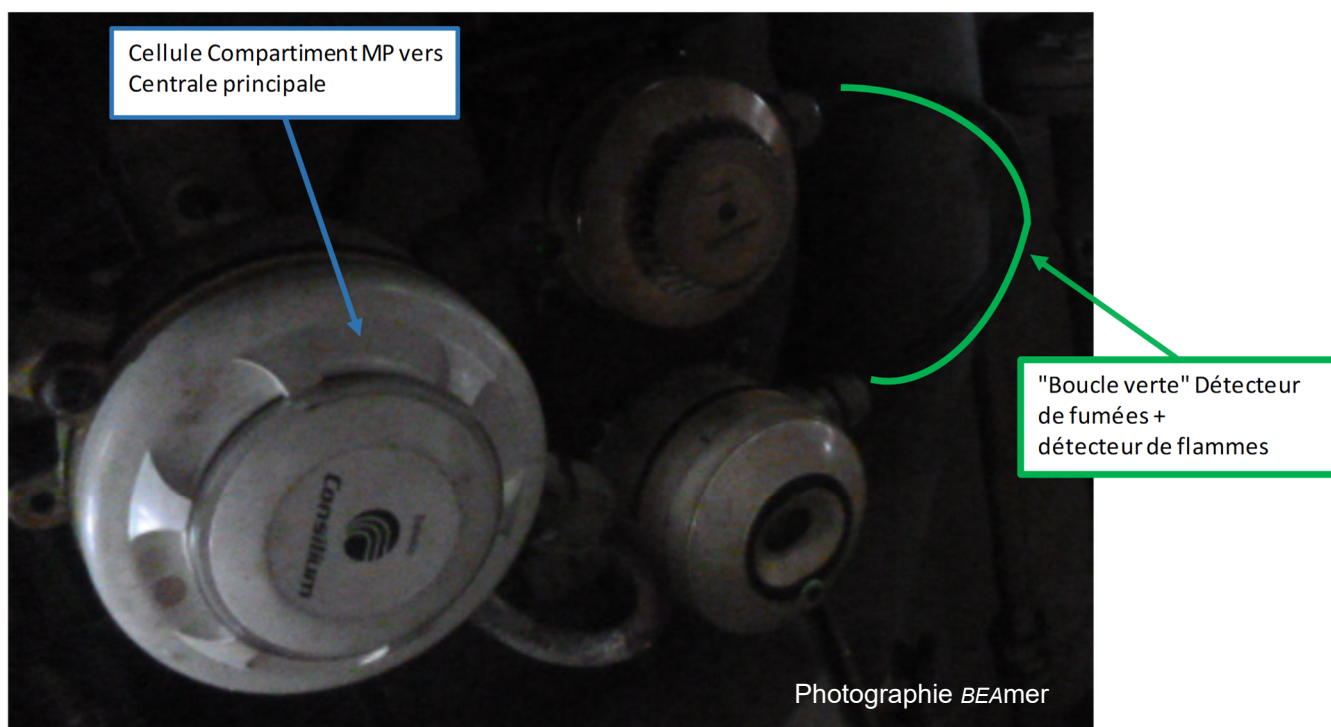
Figure 1 – Détecteurs Consilium compartiment MP

L'investigation conduite par la société Consilium a montré que les neuf détecteurs du compartiment MP (deux détecteurs de chaleur et sept détecteurs de fumées) ont déclenché, et que le système s'est trouvé en défaut deux minutes après la première alarme.

Ce dysfonctionnement remet en cause l'emplacement actuel des détecteurs (notamment « l'angle de vue » du détecteur de flammes situé au-dessus des MP1 et 2). Leur positionnement n'avait toutefois fait l'objet d'aucune remarque de la part de la société de classification ou de l'Administration.

- des détecteurs de flammes supplémentaires ;
- l'ajout d'une platine de déclenchement en passerelle ;
- l'ajout de conditions de déclenchement automatique.

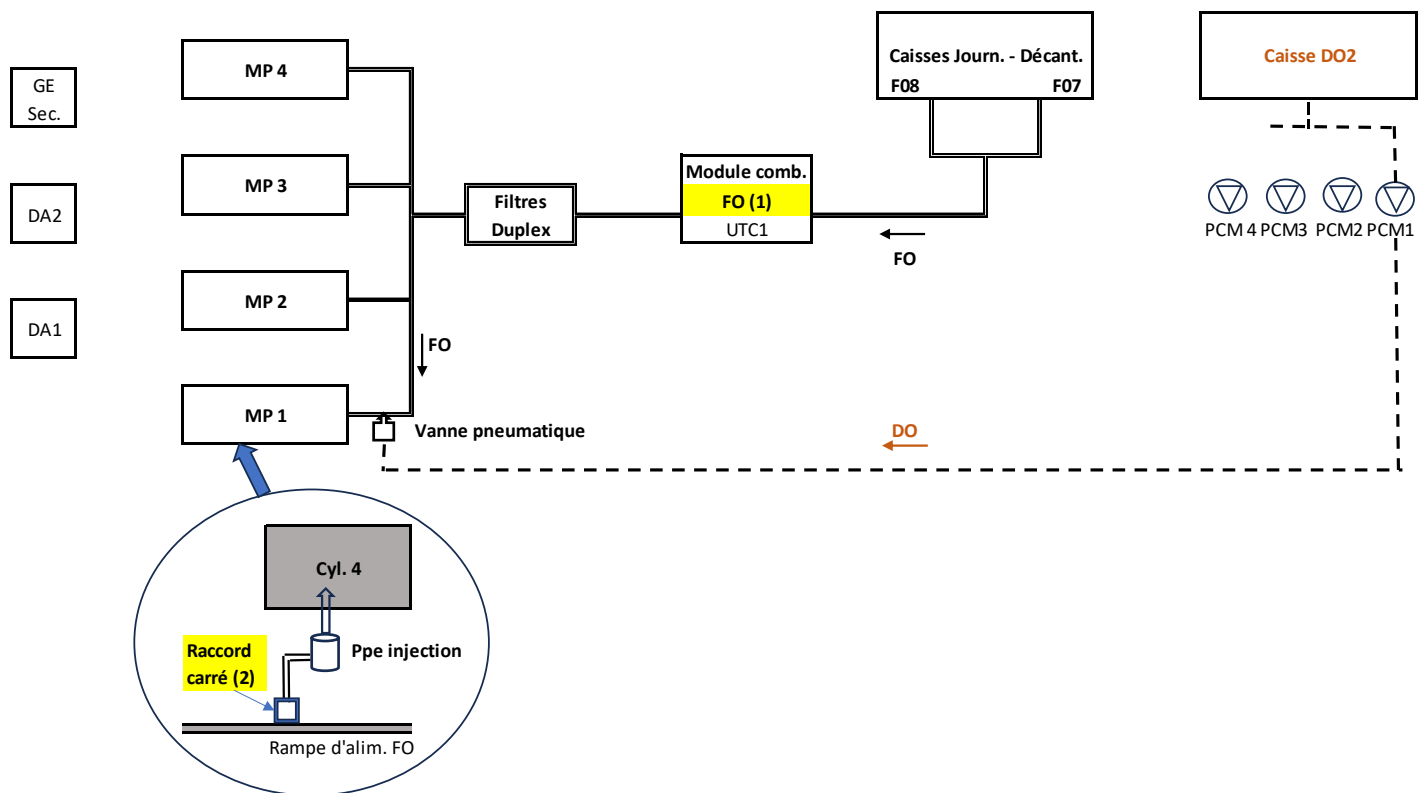
Figure 2 – Circuits d'alimentation FO et DO du MP1

Vers **20h00**, peu après l'appareillage du port de l'île Rousse, une fuite de FO au niveau de la bride carrée (repère **2** sur figure 2) de raccordement de la rampe FO vers la pompe d'injection du cylindre A4 du MP1 provoque une chute de pression de combustible, sans déclencher d'alarme.

Le mélange FO/DO sous pression (7 bars), qui circule alors au niveau de la fuite, est porté à une température supérieure à 100°C. Un feu intense se déclare.

Une fuite de DO est constatée au niveau de la bride (raccord carré) de raccordement entre la rampe d'arrivée du FO et la pompe d'injection du cylindre A4. Deux des quatre vis de serrage du raccord sont manquantes et sont retrouvées à proximité. Les deux autres vis sont en place (dont une est partiellement desserrée).

La cause de la fuite de combustible a été identifiée après l'arrivée au port : serrage non finalisé sur une bride de circuit d'alimentation du MP1.

1. **2024-R-05** : de formaliser le contrôle du serrage des éléments de circuits véhiculant des fluides à haut risque en cas de fuite.

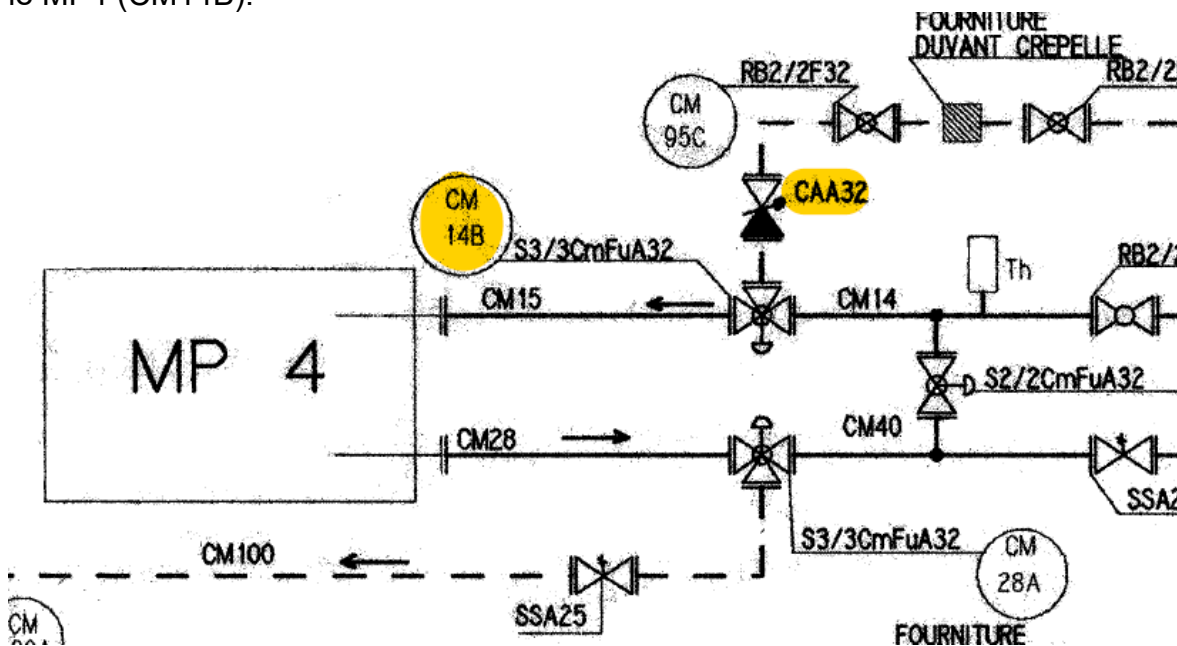
Figure 3 – Alimentation et retour FO/DO du MP4

L'arrêt par sécurité du MP4 qui a suivi pourrait alors être dû :

- à l'ouverture un peu « lente » de la vanne d'alimentation en DO (CAA32) du MP4,
- à un possible décalage des valeurs de réglage des pressostats du circuit combustible entre les quatre MP,
- à un défaut de séquence (fermeture/ouverture) de la vanne assurant la ségrégation FO/DO pour le MP4 (CM14B).

L'arrêt par sécurité du MP4, situé sur bâbord, donc sans lien direct avec l'origine de l'incendie, a eu pour conséquence un moment d'incertitude sur la zone où les moyens de lutte devaient être concentrés en priorité.
